Ức chế ăn mòn cho kết cấu thép và bu lông trong môi trường hóa chất và ven biển sử dụng bộ băng cuốn chống ăn mòn kim loại Nitohullmac XG

(“Bộ Băng cuốn XG”)

Tóm tắt

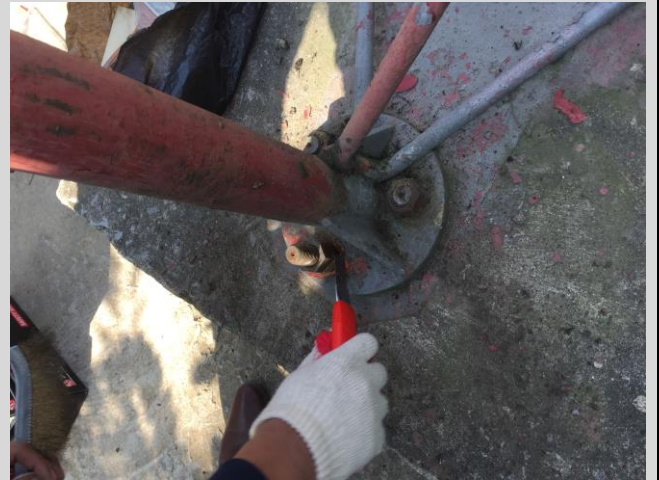
- Tình trạng: khóa cáp, dây co được bôi mỡ bò chống ăn mòn.
- Mỡ bò khô, nứt và mùa khô, chảy sệ vào mùa nắng.
- Bụi bẩn, hơi ẩm và tạp chất gây ăn mòn tích tụ, phải bảo trì 3 tháng 1 lần.

- Tình trạng: Bu lông móng cột được bôi mỡ bò chống ăn mòn.
- Mỡ bò khô, nứt và mùa khô, chảy sệ vào mùa nắng.
- Bụi bẩn, hơi ẩm và tạp chất gây ăn mòn tích tụ, phải bảo trì 3 tháng 1 lần.

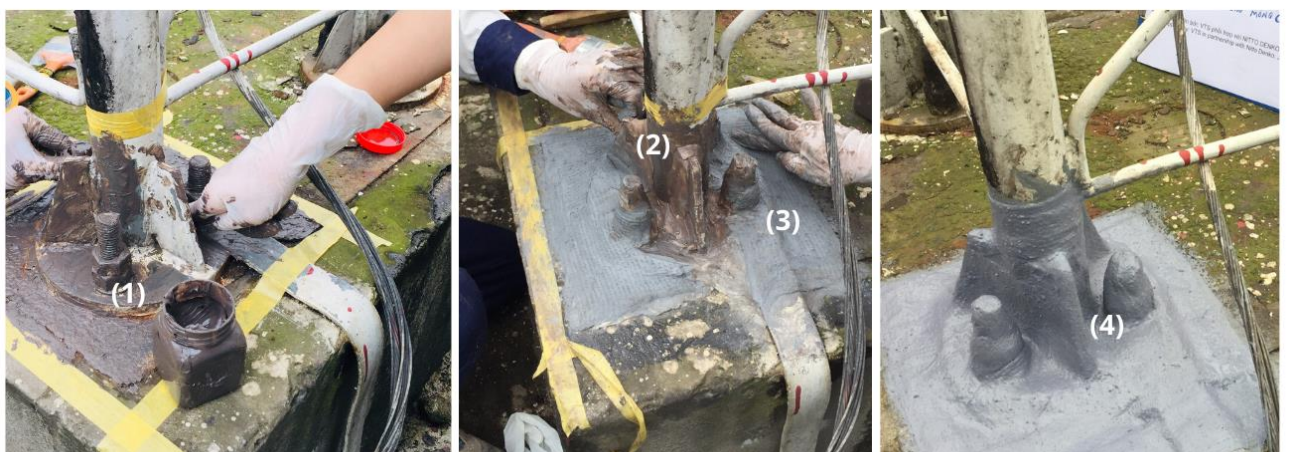
Hình 1. Các bước thi công Bộ Băng cuốn XG

(1) Mỡ lót ức chế ăn mòn | (2) Sét trám khe tạo phẳng | (3) Băng cuốn bảo vệ | (4) Sơn phủ kháng UV

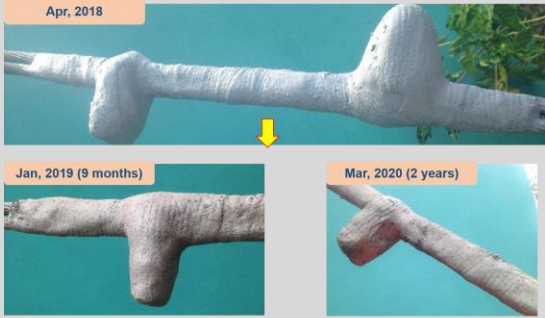
<p>Comparison of Nitto XG application for cable (1)</p>

<p>Apr, 2018</p> <p>Jan, 2019 (9 months)</p> <p>Mar, 2020 (2 years)</p> <p>Appearance : No damage on surface by normal movement → Appearance evaluation OK.</p>	<p>Viettel Antena Demonstration</p> <p>Location : Viettel Thanh Hoa (Sam Son, Thanh Hoa) Application time : 20 Dec 17</p>

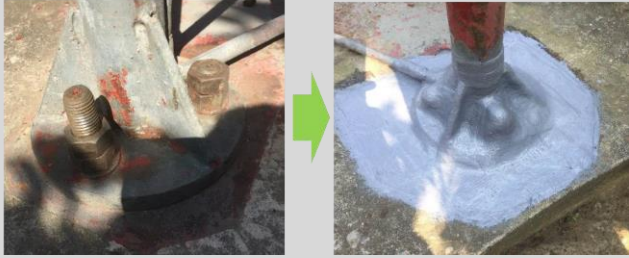
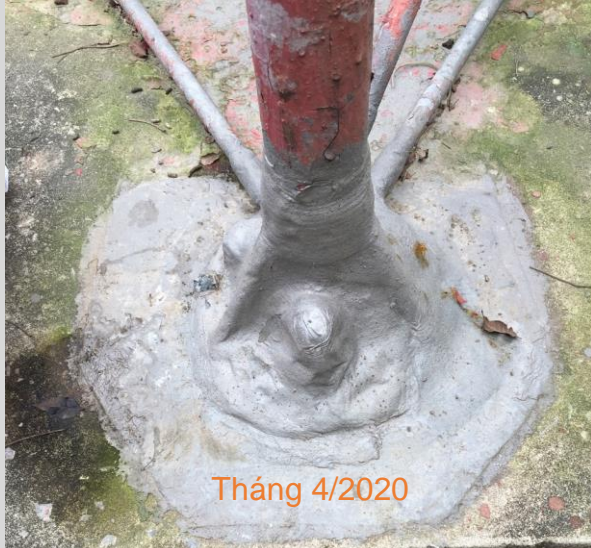
<p>Tháng 4/2020</p>	<table border="1"> <tr> <td data-bbox="878 724 1084 1045"> <p>Dec, 2017</p>   </td> <td data-bbox="1084 724 1291 1045"> <p>Aug, 2018</p>   </td> <td data-bbox="1291 724 1528 1045"> <p>Dec, 2019</p>   </td> </tr> <tr> <td data-bbox="878 1052 1084 1157"> <p>Current method : Grease</p> <p>After removed grease, rust was still promoted on bolt. → Color : Red brown color</p> </td> <td data-bbox="1084 1052 1291 1157"> <p>Nitto XG : Primer + Tape (2 layer) + Top coat</p> <p>Period time : 7 months → Rust almost changed into black color</p> </td> <td data-bbox="1291 1052 1528 1157"> <p>Nitto XG : Primer + Tape (2 layer) + Top coat</p> <p>Period time : 2 years → Continue keep stopping corrosion – black color</p> </td> </tr> </table>	<p>Dec, 2017</p>  	<p>Aug, 2018</p>  	<p>Dec, 2019</p>  	<p>Current method : Grease</p> <p>After removed grease, rust was still promoted on bolt. → Color : Red brown color</p>	<p>Nitto XG : Primer + Tape (2 layer) + Top coat</p> <p>Period time : 7 months → Rust almost changed into black color</p>	<p>Nitto XG : Primer + Tape (2 layer) + Top coat</p> <p>Period time : 2 years → Continue keep stopping corrosion – black color</p>
<p>Dec, 2017</p>  	<p>Aug, 2018</p>  	<p>Dec, 2019</p>  					
<p>Current method : Grease</p> <p>After removed grease, rust was still promoted on bolt. → Color : Red brown color</p>	<p>Nitto XG : Primer + Tape (2 layer) + Top coat</p> <p>Period time : 7 months → Rust almost changed into black color</p>	<p>Nitto XG : Primer + Tape (2 layer) + Top coat</p> <p>Period time : 2 years → Continue keep stopping corrosion – black color</p>

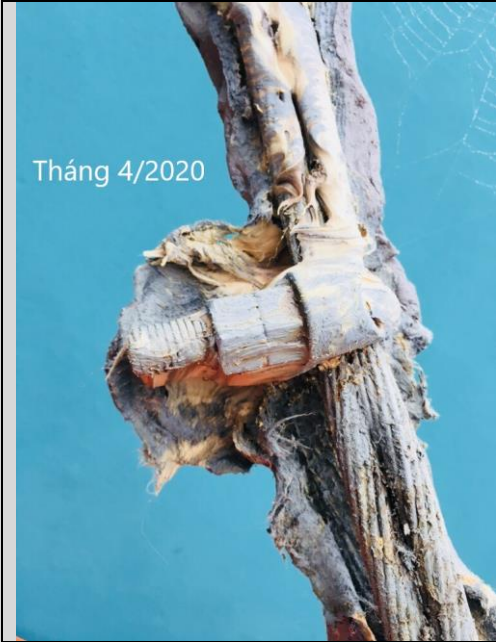
Reference of current method - Grease

Corrosion by using grease
Same condition

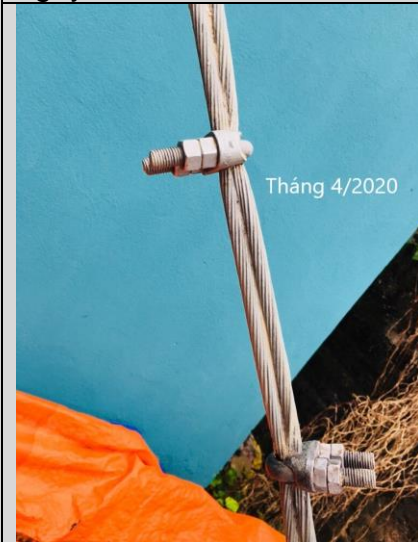
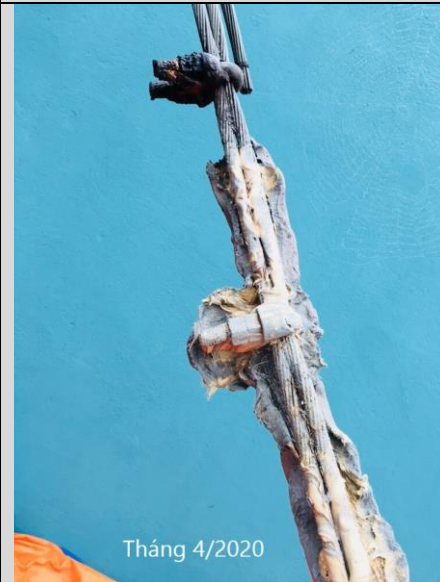
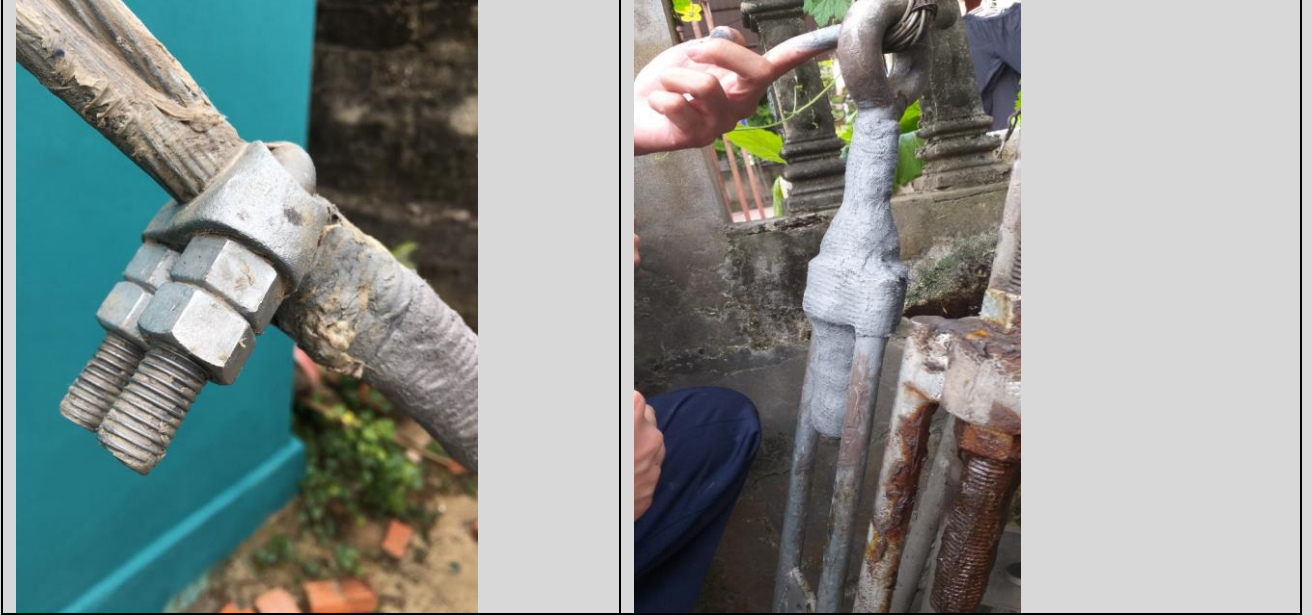
Sau khi gỡ lớp bọc bảo vệ XG, khóa cáp, dây co không hề bị ăn mòn, còn nguyên như mới

Tăng đơ được bảo vệ bằng mỡ bò: ăn mòn tiếp tục phát triển

Mỡ lót và sét trám vẫn bám dính tốt trên bề mặt khóa cáp và dây co, không bị chảy sệ. Sét trám vẫn giữ nguyên hình dạng và trạng thái dẻo mềm.

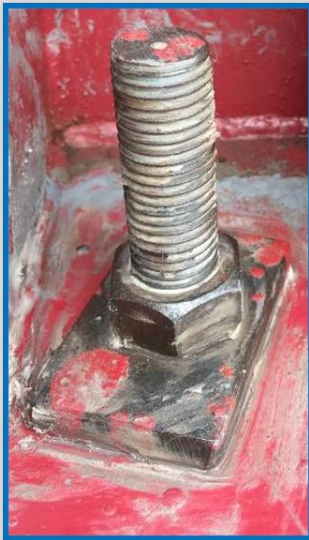
Hình a. Bu lông sau khi gỡ Băng cuốn XG

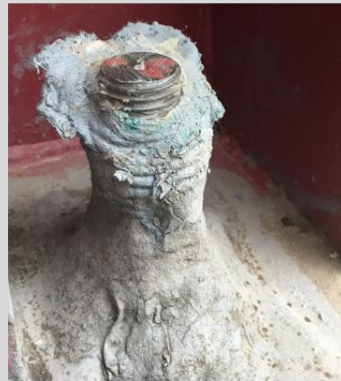
Hình b. Bề ngoài băng cuốn XG sau 2 năm

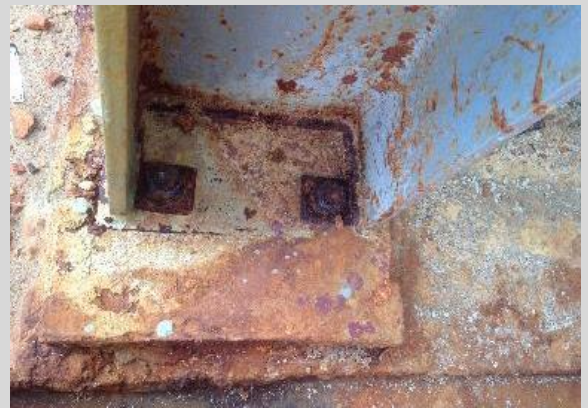
Hình c. Bu lông bảo vệ bằng mỡ bò

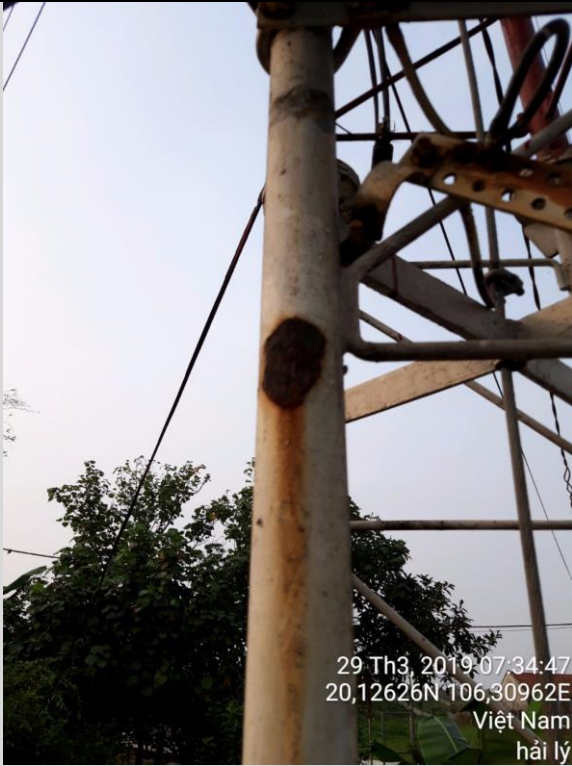
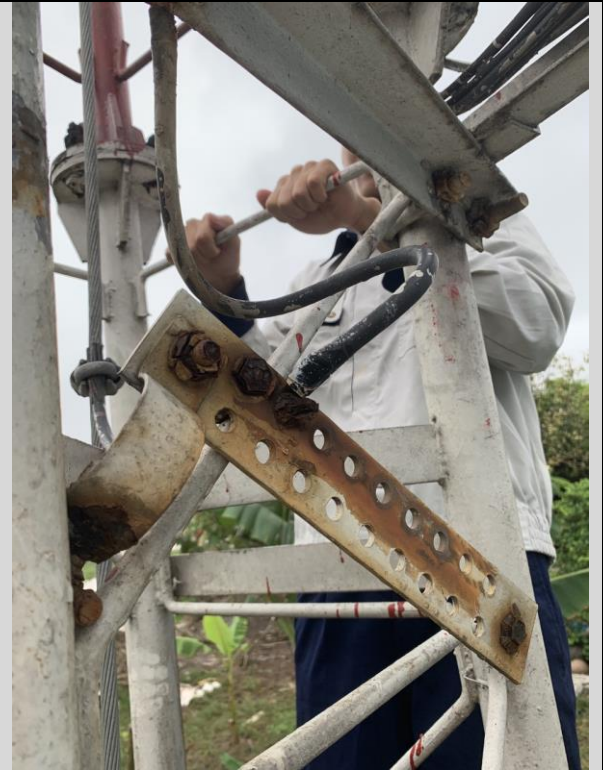
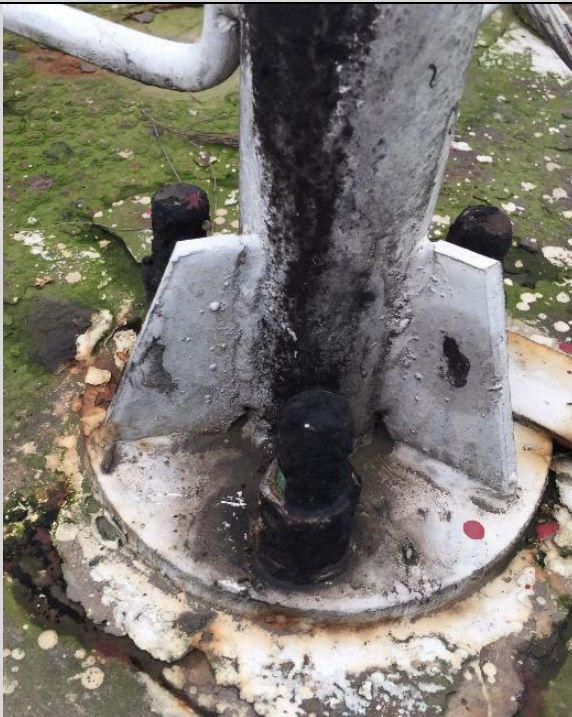
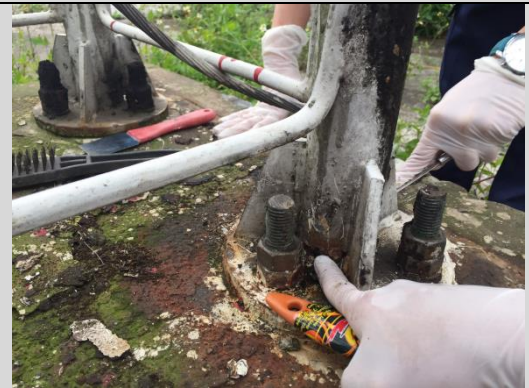
- Hiện trạng: bu lông liên kết móng cột được bôi mỡ bôi chống ăn mòn.
- Mỡ bôi chảy sệ vào mùa nắng.
Bụi bẩn, hơi ẩm và tạp chất gây ăn mòn tích tụ trên bề mặt. Ăn mòn tiếp tục phát triển dưới lớp sơn phủ và mỡ bôi.

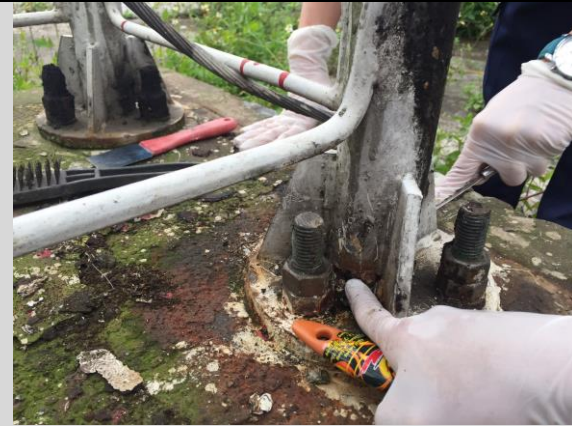
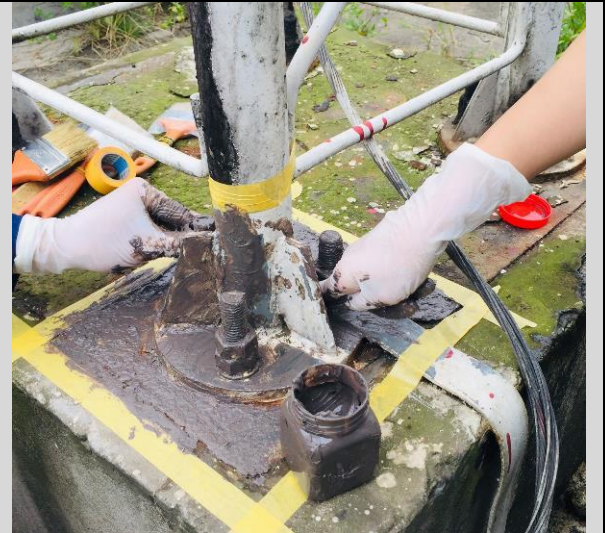
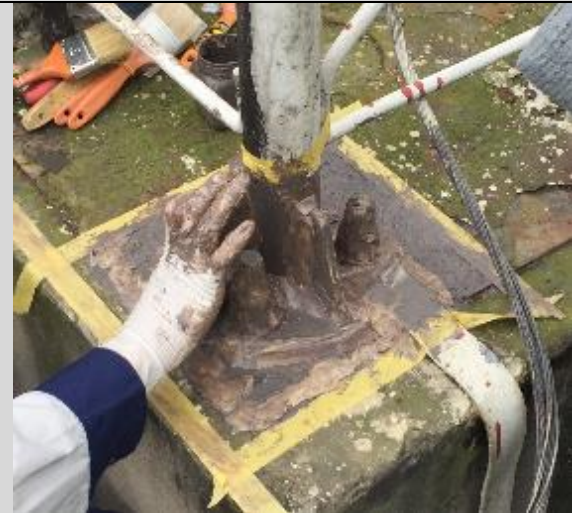
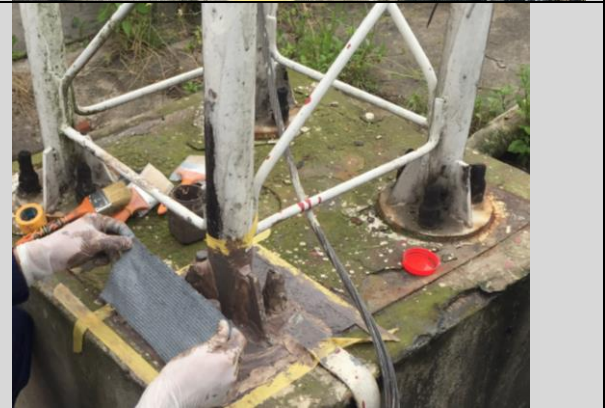
Phương án mới: Bọc bảo vệ chống ăn mòn bằng Bô Băng cuộn XG

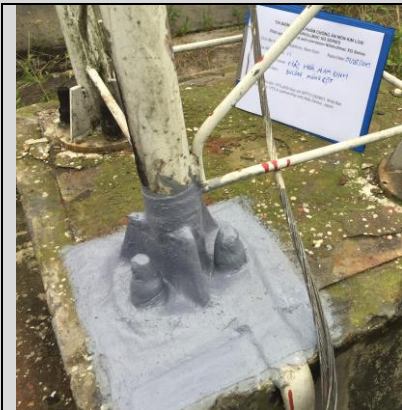
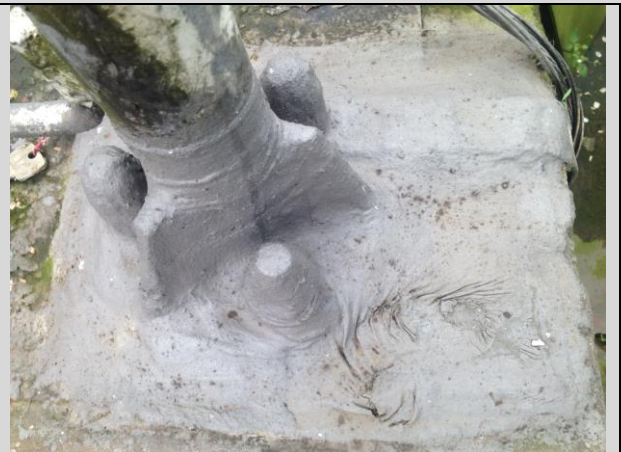
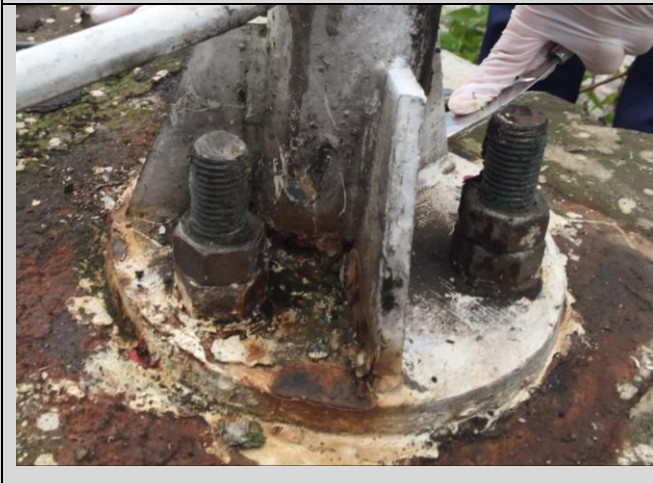
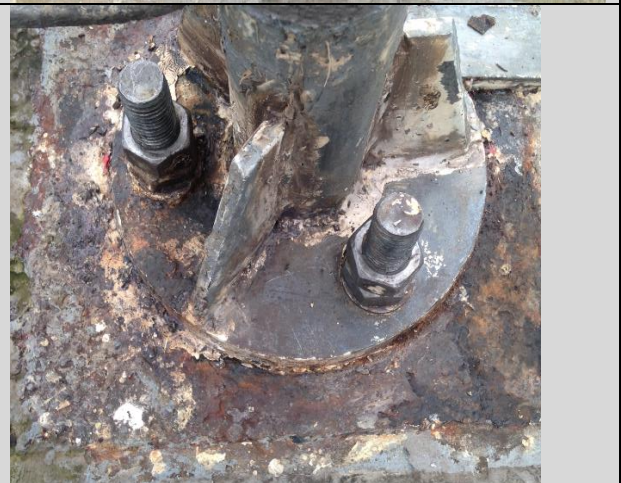
Tháng 4/2020

Quá trình theo dõi: 5/2019 – 4/2020

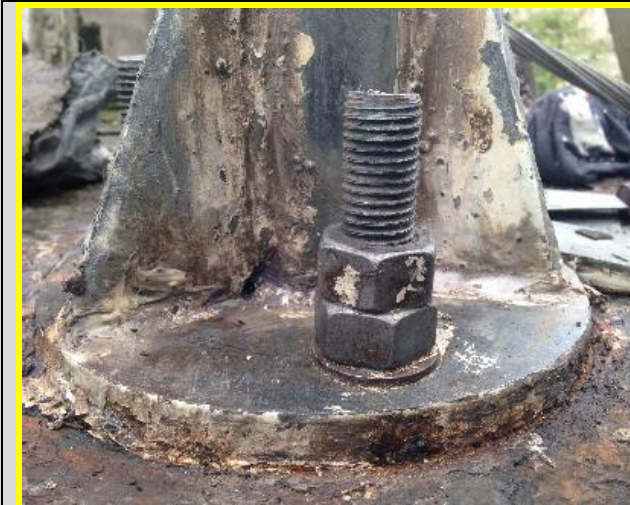
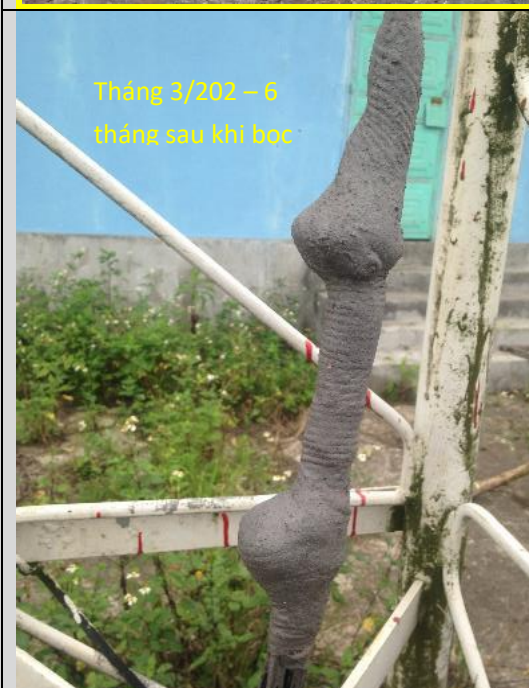
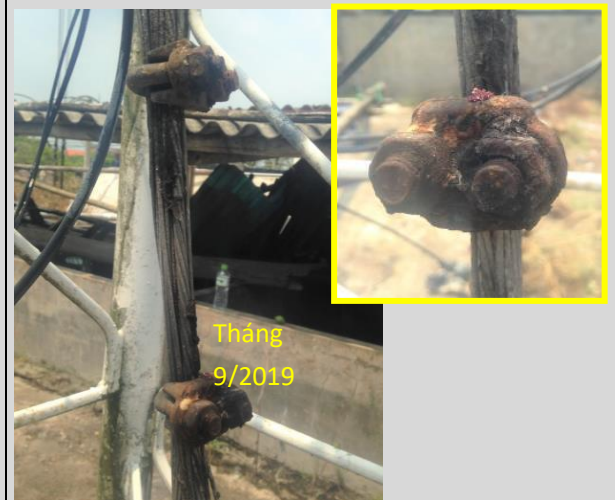
- Lớp màng polymer kháng UV không bị nứt, không bị thủng hay rách do các tác động bên ngoài như gió, nước mưa, rung chấn, biến thiên nhiệt độ vv. Vẫn còn duy trì tốt chức năng bảo vệ, chống thấm.
- Sét trám khe không bị chảy sệ hay biến dạng do biến thiên nhiệt độ và rung chấn. Vẫn duy trì hình dạng và trạng thái mềm dẻo như ban đầu.
- Mỡ lót trên bề mặt cấu kiện kim loại, được bảo vệ bởi lớp băng cuộn XG và sơn phủ, có tác dụng trung hòa và ức chế ăn mòn bởi hóa chất, muối biển.
